### 7.1. ОРГАНИЗАЦИЯ РАБОТ ПО СБОРУ СВЕДЕНИЙ, ПОЛУЧЕННЫХ В РЕЗУЛЬТАТЕ ВЕДЕНИЯ ПРЕДПРИЯТИЯМИ-ВОДОПОЛЬЗОВАТЕЛЯМИ ГОСУДАРСТВЕННОГО МОНИТОРИНГА ВОДНЫХ ОБЪЕКТОВ

### **7.3 ОРГАНИЗАЦИЯ РАБОТ ПО ПРОПУСКУ ВЕСЕННЕГО ПОЛОВОДЬЯ И ПАВОДКОВ В 2012 ГОДУ**

**Кабанская защитная дамба**

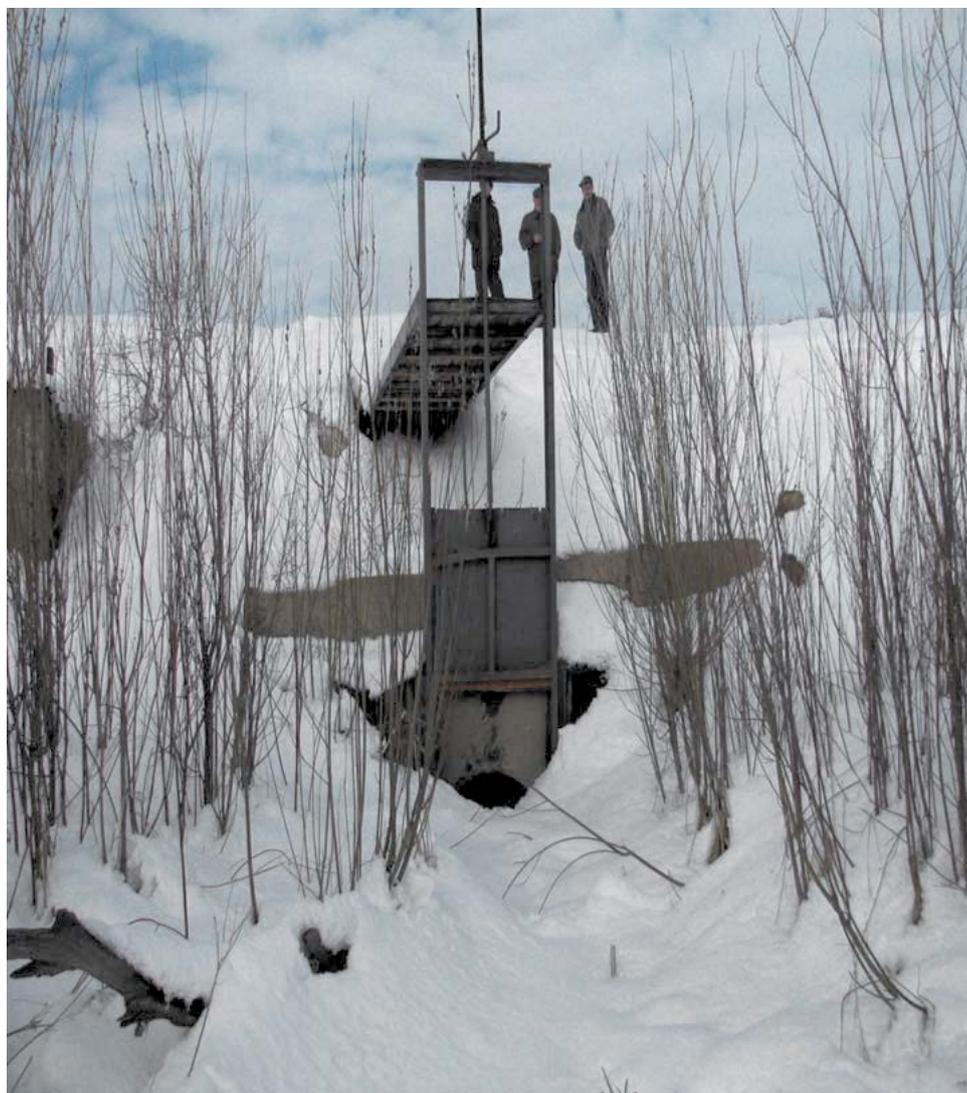
Фото 7.3.1. Участок № 1. Водовыпуск на защитной дамбе, расположенной в с. Кабанск

Дамба имеет значительные просадки и выбоины, особенно в местах несанкционированного проезда автотранспорта и прогона скота.

В начале с. Кабанск, на защитной дамбе, на существующем водовыпуске, входная и выходная часть, заросшая кустарником, заилена, на сооружении отсутствует проточность.

Для предотвращения разрушения гидротехнического сооружения – Кабанской защитной дамбы, в целях защиты вышеуказанных населенных пунктов на аварийных участках необходимо строительство защитных берегоукрепительных сооружений.

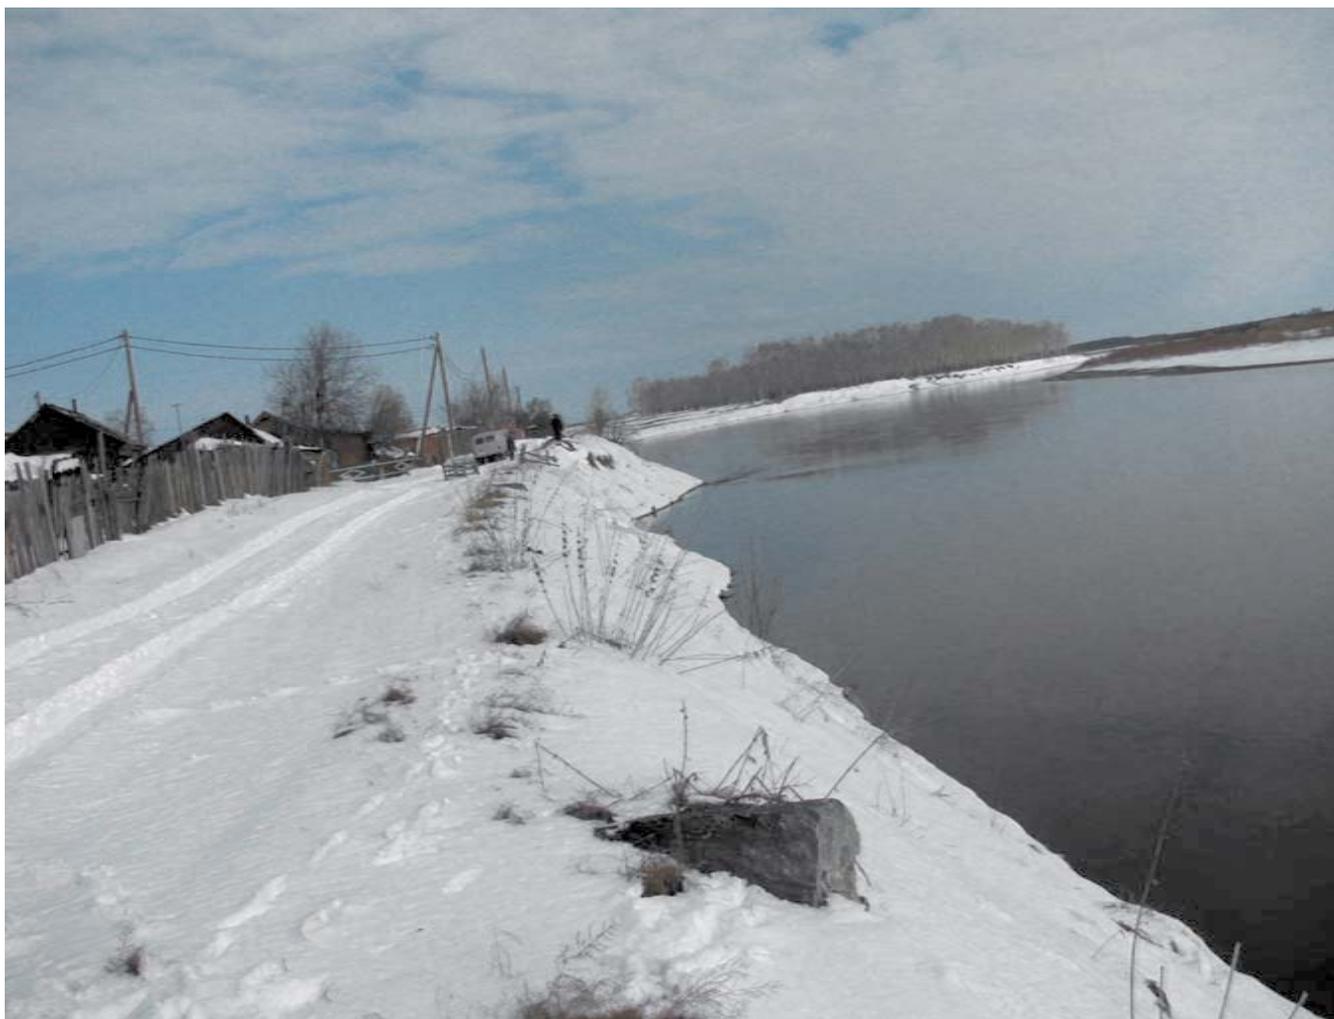
Фото 7.3.2. Участок № 2. Защитная дамба с. Кабанск в районе «Стадиона»

На данном участке течение прижимается к берегу, развивая интенсивность переработки, угол поворота около 90°, высота берега составляет 4,5 – 5,0 м, откос вертикальный.

На опасном участке находятся жилые дома, на расстоянии 20 м, до огородов – 5 м, длина опасного участка составляет около 1 км. При дальнейшем развитии меандры размыву подвергаются земли поселения, тело защитной дамбы без крепления откосов. В случае разрушения защитной дамбы затоплению подвергается вся территория населенного пункта.

Рекомендовано провести укрепление берега на данном участке совместно с остальными участками.

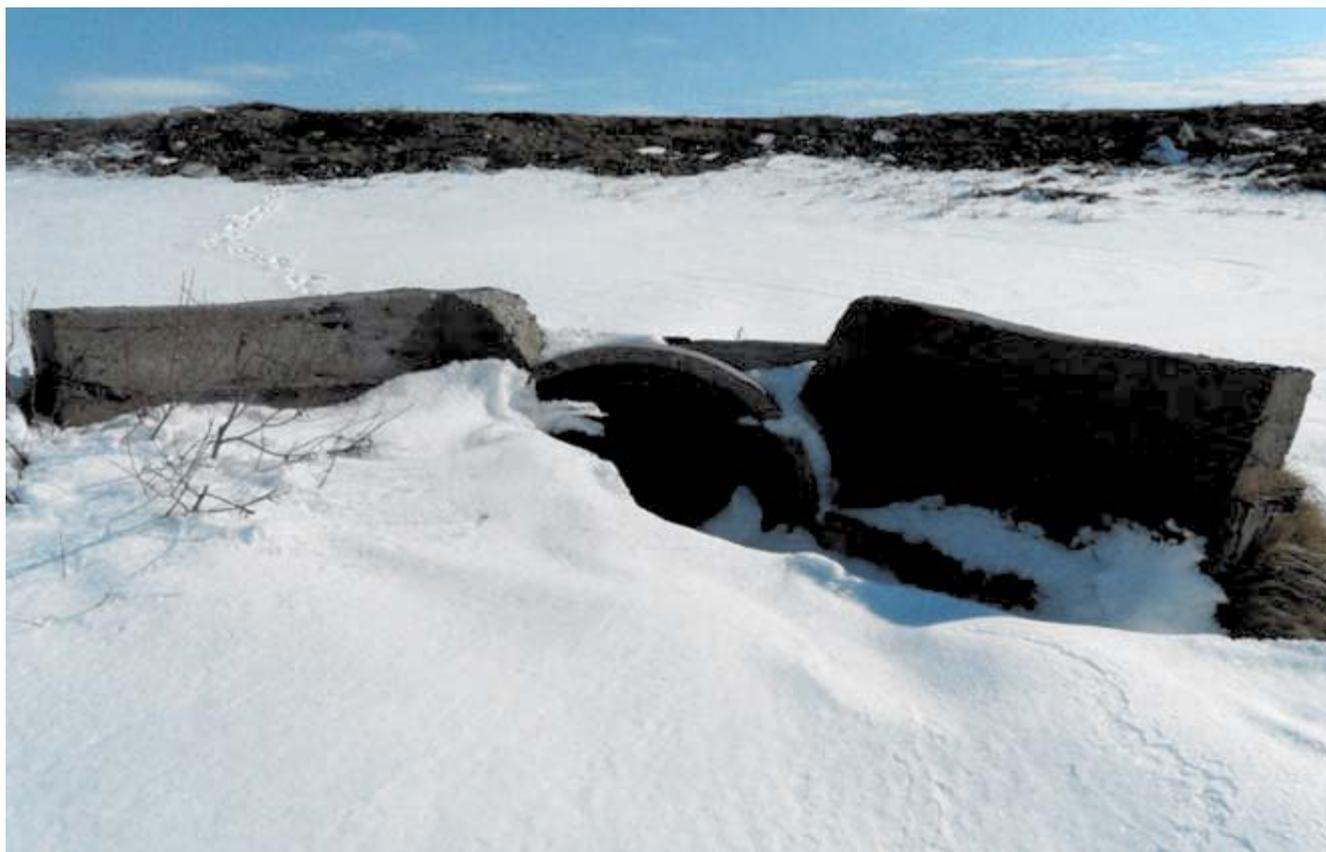
В теле дамбы имеется два гидротехнических сооружения для пропуска расхода воды по устьевому участку протоки Исток. Один водовыпуск находится в нерабочем состоянии, другой требует капитального ремонта: расчистки входной и выходной частей сооружения от наносов, заделки разрушительных участков элементов сооружения, выполненных из бетона. На участке защитной дамбы, в месте несанкционированного проезда автотранспорта, отметки гребня дамбы ниже проектных на 3 – 50 см.

*Фото 7.3.3. Первый водовыпуск*

Рекомендовано первый водовыпуск очистить от наносов, на втором водовыпуске произвести ремонт.

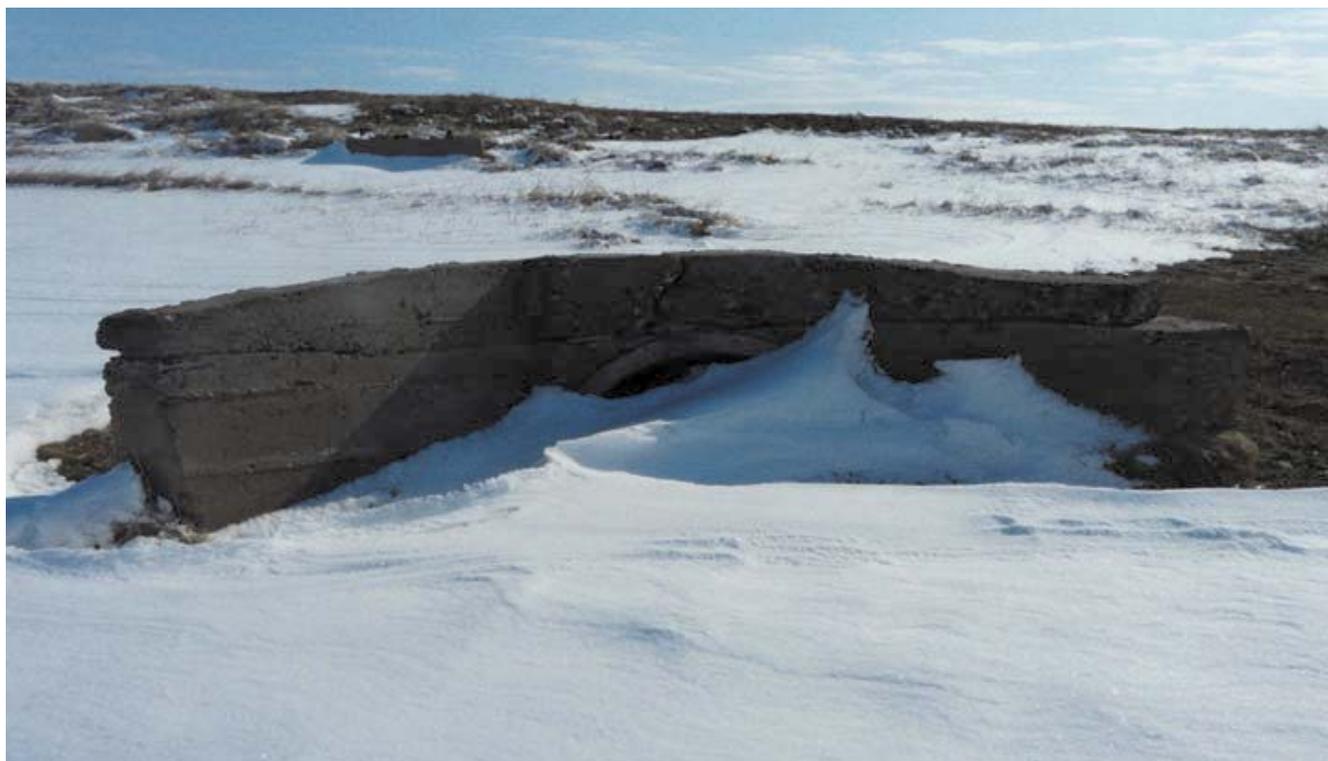
*Фото 7.3.4. Второй водовыпуск*

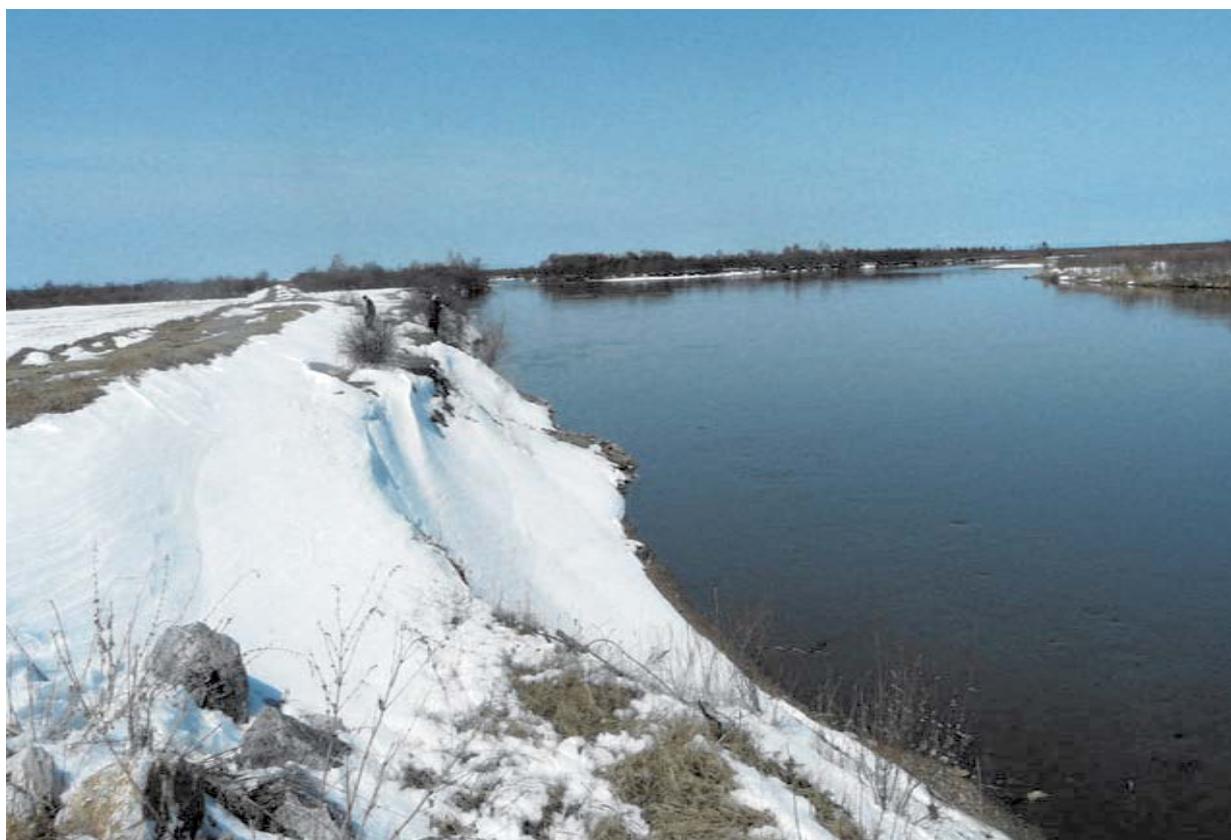
*Фото 7.3.5. Кабанская защитная дамба. Участок с. Малое Колесово*

На обследуемом участке русла р. Селенги идет обрушение береговой полосы протяженностью 300 м. Излучина русла подошла к насыпи дамбы на расстояние 6,0 – 7,0 м от бровки.

На участке ведется подсыпка берега камнем, повсеместно на откосе сохранились следы подсыпок в разные годы. Данные мероприятия дают ограниченный эффект, снижая интенсивность размыва, но не предотвращая его.

Рекомендовано на данном участке провести берегоукрепительные работы

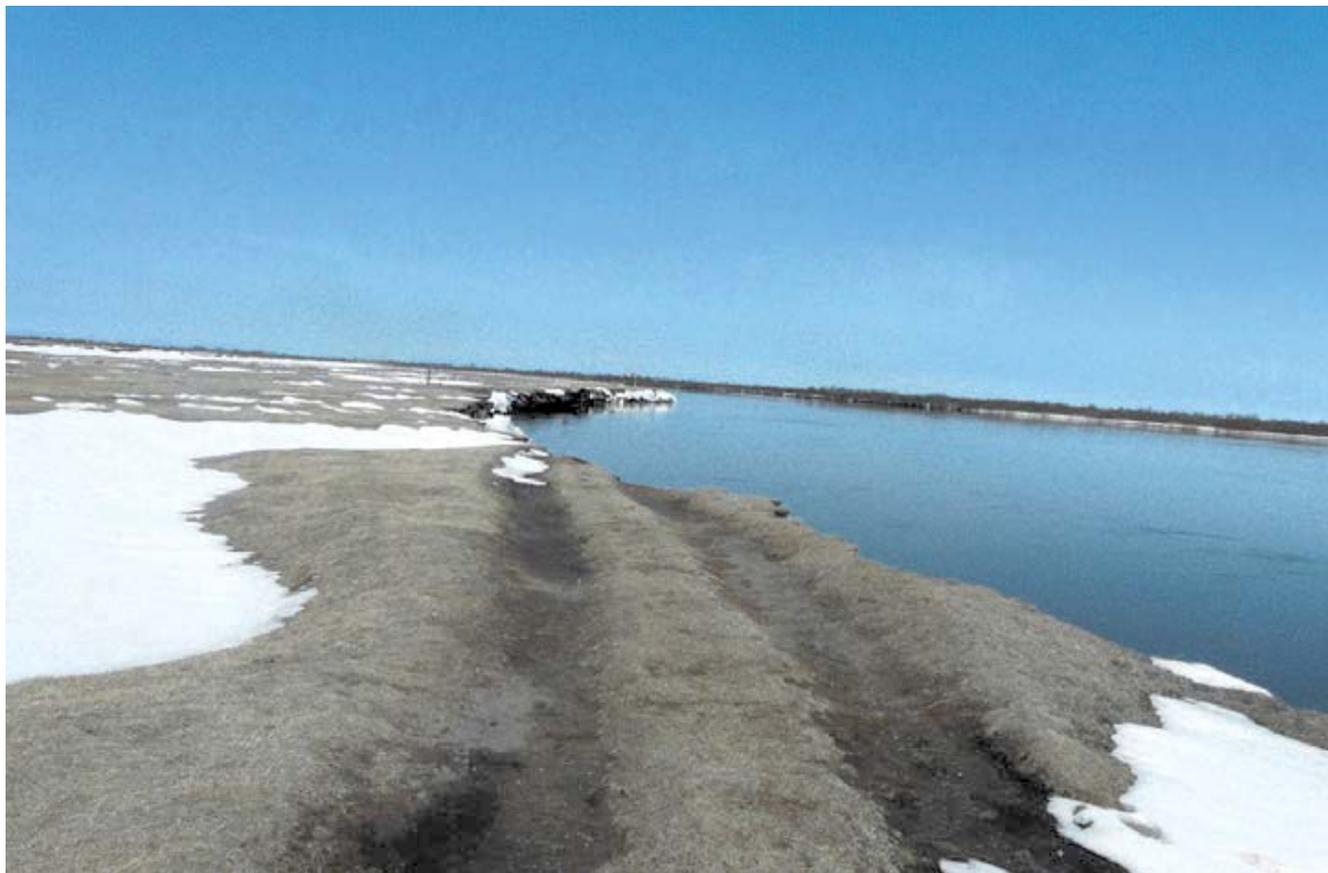
*Фото 7.3.6. Кабанская защитная дамба. Участок с. Мурзино*

В районе с. Мурзино основная протока с высокими расходами и скоростями протекает вдоль левого берега. Берег р. Селенги интенсивно деформируется на 2 – 3 м в год, приближаясь к существующей дамбе. В результате волнового воздействия идет вымывание грунта в основании откоса, с образованием нависающих козырьков в верхней части, что приводит к отрыву козырьков и обрушению крупных массивов берега.

Участок проезжей дороги вдоль реки в результате переработки берега разрушился на 200 м.

Рекомендовано во избежание дальнейшего размыва дамбы на данном участке осуществить необходимое укрепление берега.

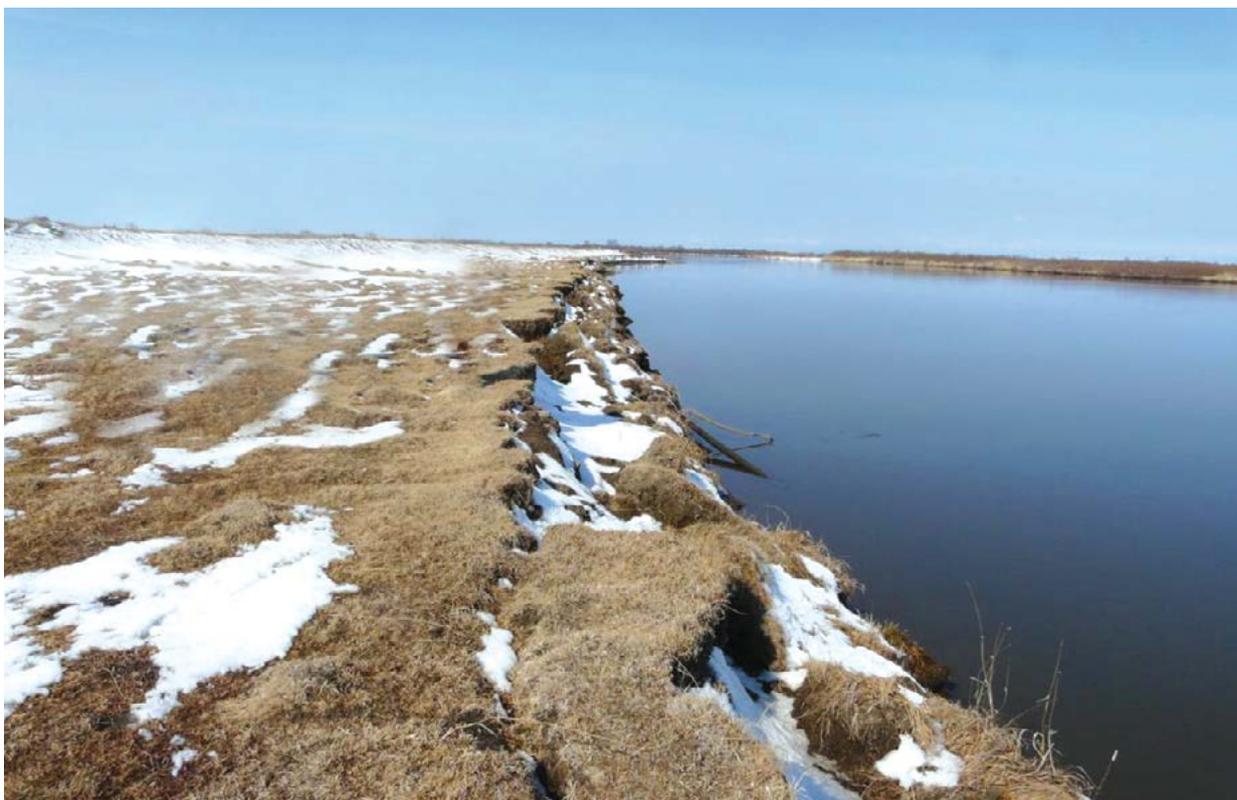
В результате воздействия вод р. Селенги происходит интенсивная переработка берега, русло реки подошло к подошве насыпи дамбы на 0,5 – 1 м, протяженность размываемого берега – 300 м. В 2011 г. был укреплен берег р. Селенги за счет средств, выделенных из федерального бюджета, на участке 40 м – из каменной наброски.

*Фото 7.3.7. Участок № 6. Кабанская защитная дамба – участок т/б Шигаево*

Во избежание размыва дамбы требуется каменное укрепление откосов.

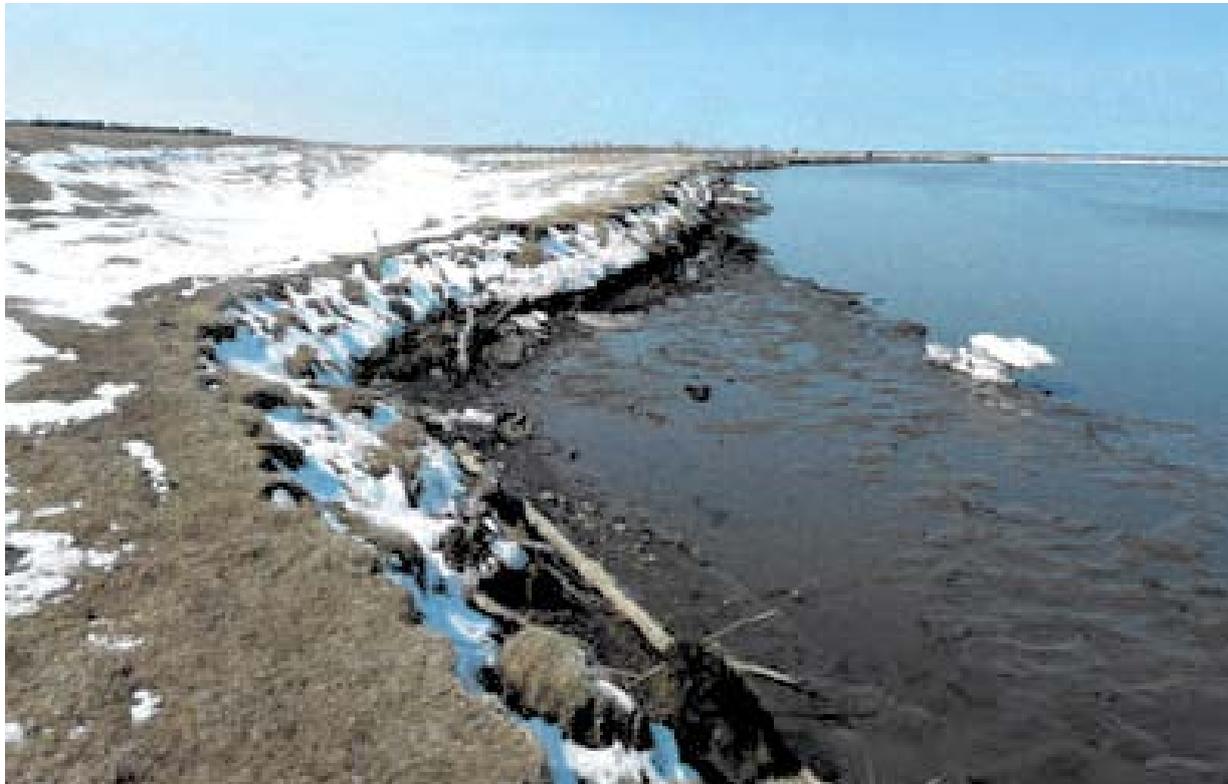
*Фото 7.3.8. Берега озера Байкал в СП «Оймурское» Кабанского района Республики Бурятия*

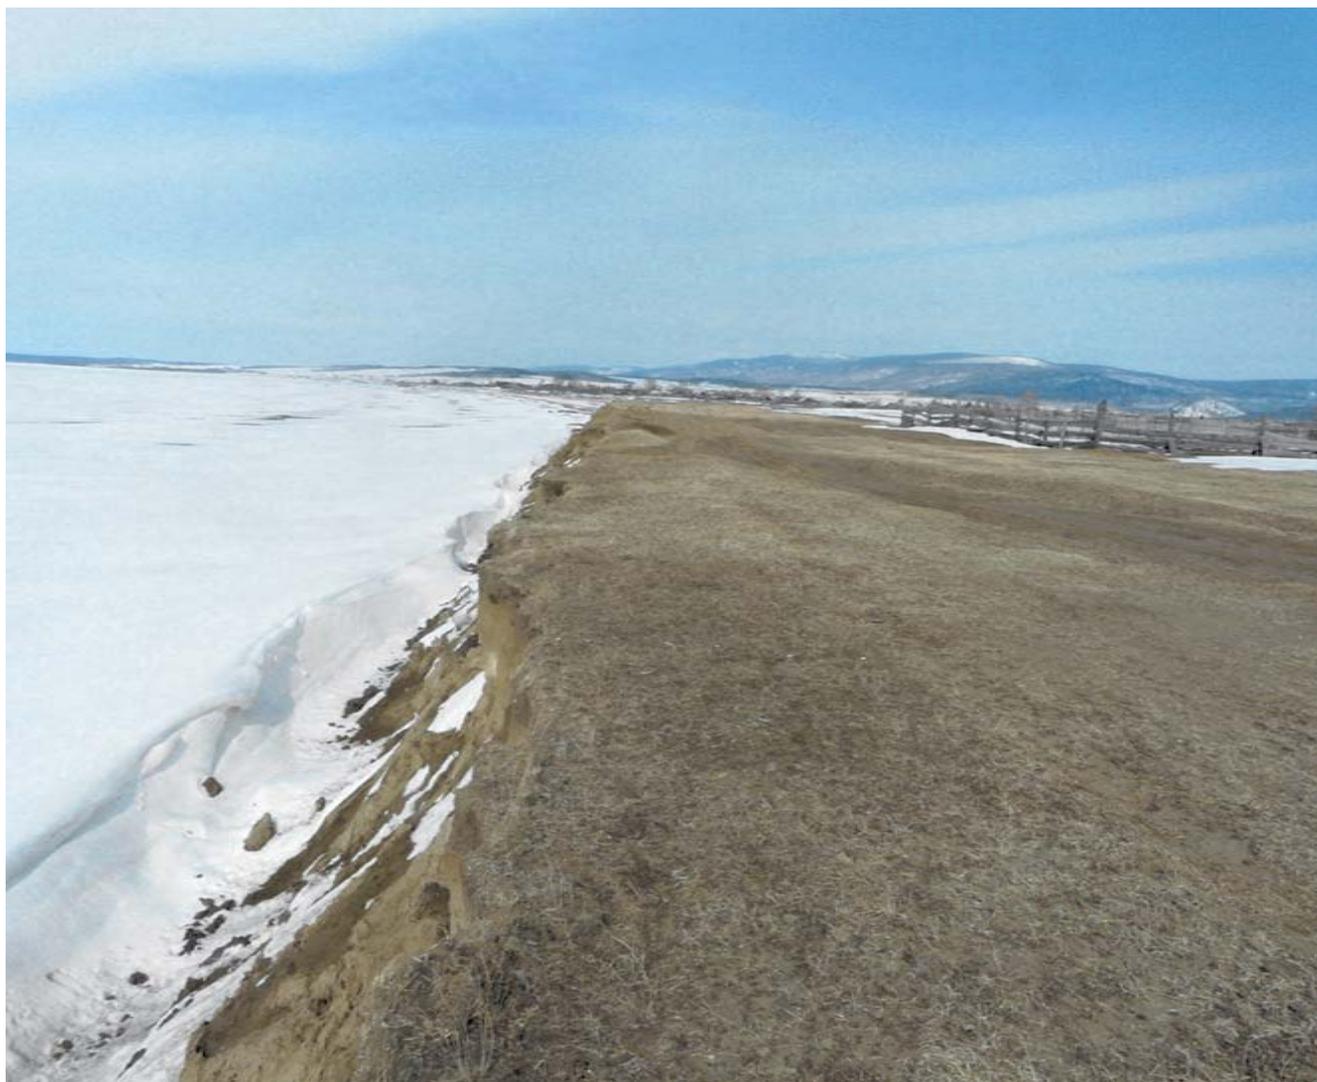
Фото 7.3.9. Участок № 1 – от р. Оймурка до территории рыбзавода – 870 м

Участки берегообрушения участков № 1, № 2 (фото 7.3.9; фото 7.3.10) защитных гидротехнических сооружений не имеют.

Высота обрыва берегового уступа – до 6 м, к концу участка берег понижается до 3 м. В результате волнового воздействия идет вымывание грунта в основании откоса, с образованием нависающих козырьков в верхней части. Далее происходит отрыв козырьков и обрушение крупных массивов берега. Низовая часть откоса разрушается в виде осыпей. Прилегающая к бровке берега территория покрыта трещинами отрыва, местами, захватывающими массивы до 1 м шириной и длиной до 5,0 – 6,0 м. Пребывание на данной территории опасно для населения. Разрушение берега идет интенсивно, со скоростью до 2 – 3 м/год. До жилой застройки около 40 – 50 м. В непосредственной зоне опасности оказались 22 жилых дома, численность проживающих – 77 чел.

Рекомендовано в целях обеспечения защиты населения от негативного воздействия вод, стабилизации экологической обстановки на участке озера Байкал необходимо строительство защитных берегоукрепительных сооружений.

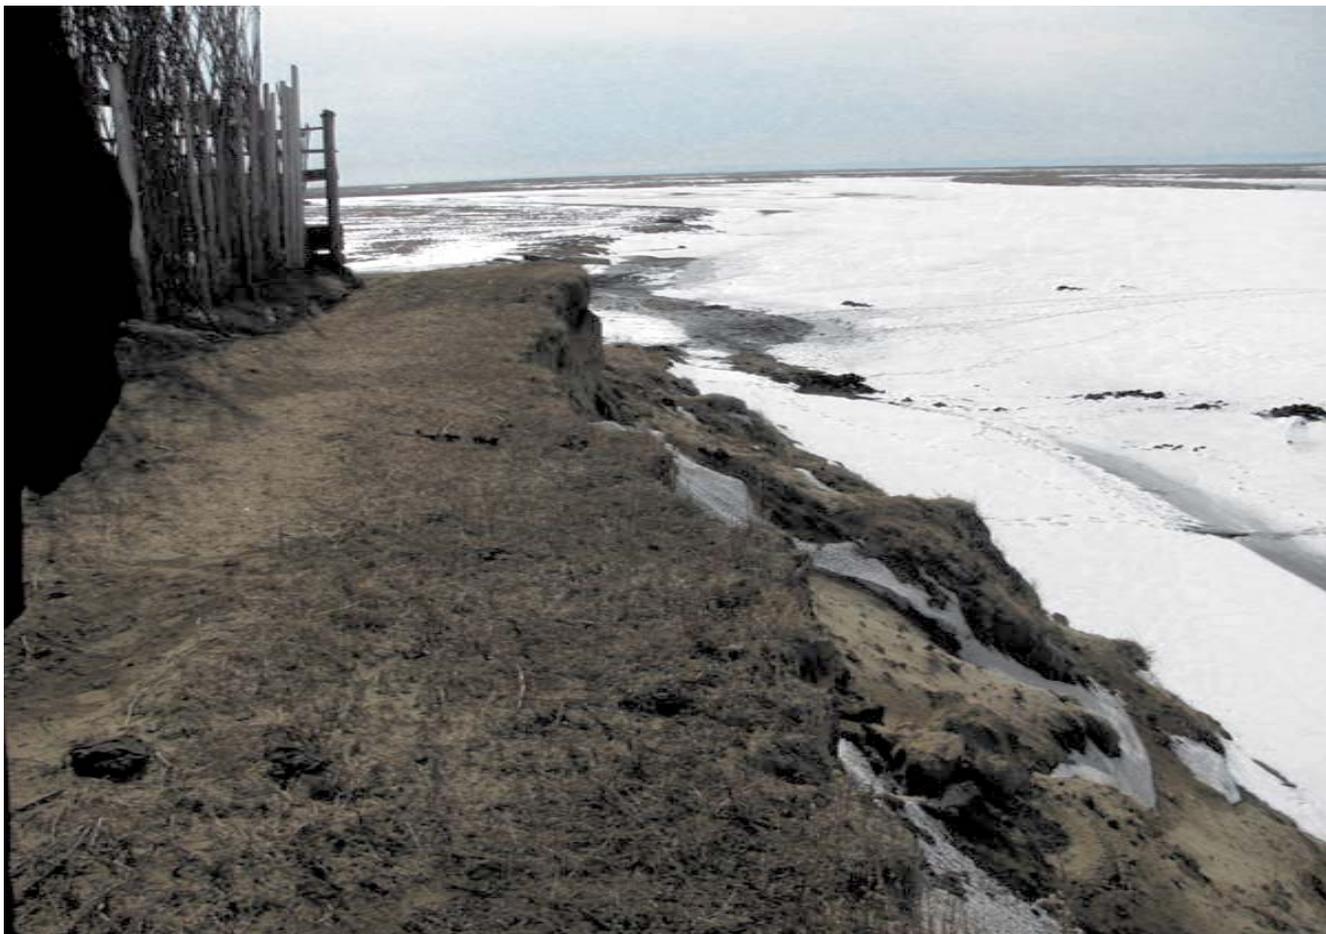
*Фото 7.3.10. Участок № 2 – от рыбзавода до устья р. Сырая Молька – 750 м*

На данном участке берегообрушение идет так же интенсивно. Высота берегового уступа от 4,5 до 6,0 м, береговая отмель шириной 5 – 10 м. Поверхность берега также покрыта трещинами отрыва. На опасной территории расположены: часть территории рыбзавода (100 м), под изгородью, с левой стороны территории рыбзавода, грунт обрушился на расстоянии 10 – 15 м, забор висит над обрывом, на расстоянии 100 – 150 м проходит автодорога районного значения, расположены линия электропередачи и 1 жилой дом.

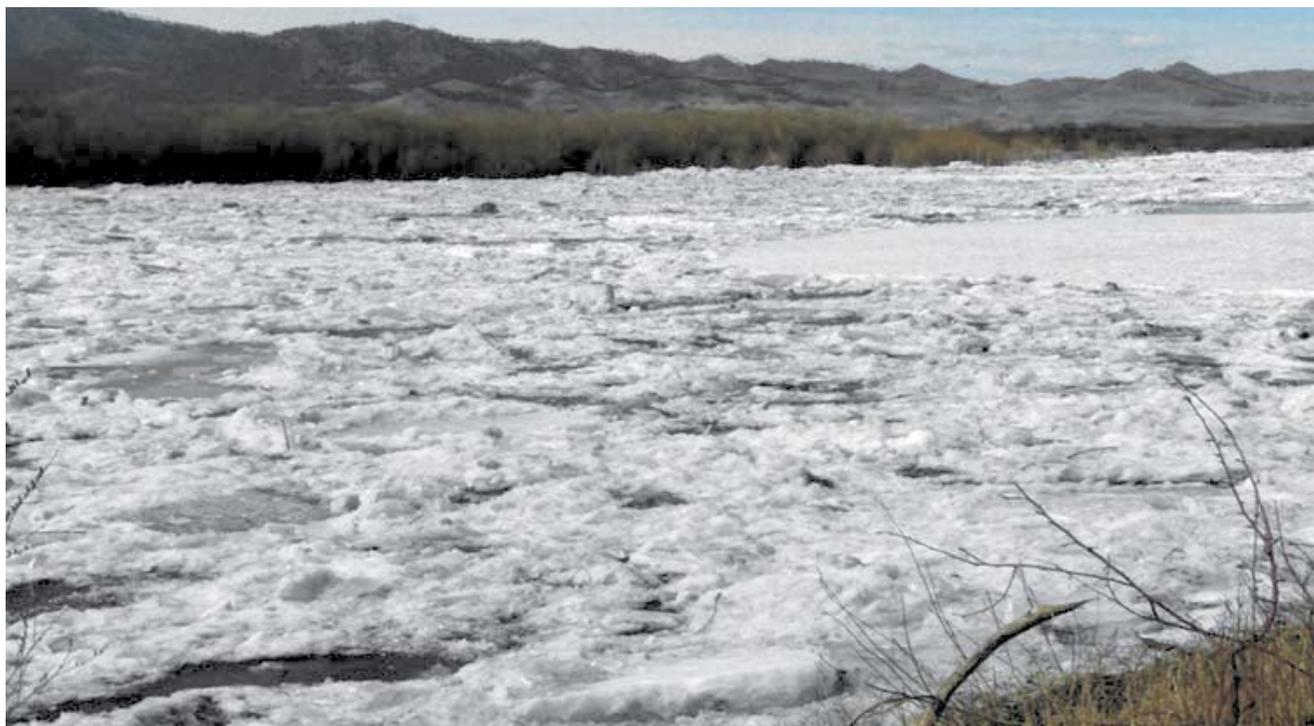
Фото 7.3.11. Затороопасный участок, расположенный ниже с. Саратовка

На момент обследования скопление льдин, стесняющих живое сечение русла, в больших значениях наблюдалось в правом рукаве русла, что вызвало подъем уровня воды в ночь с 17.04.2012 на 18.04.2012 в границах с. Саратовка, в результате чего масса льда была вытолкнута за пределы русла реки, на пойму, в границы населенного пункта.

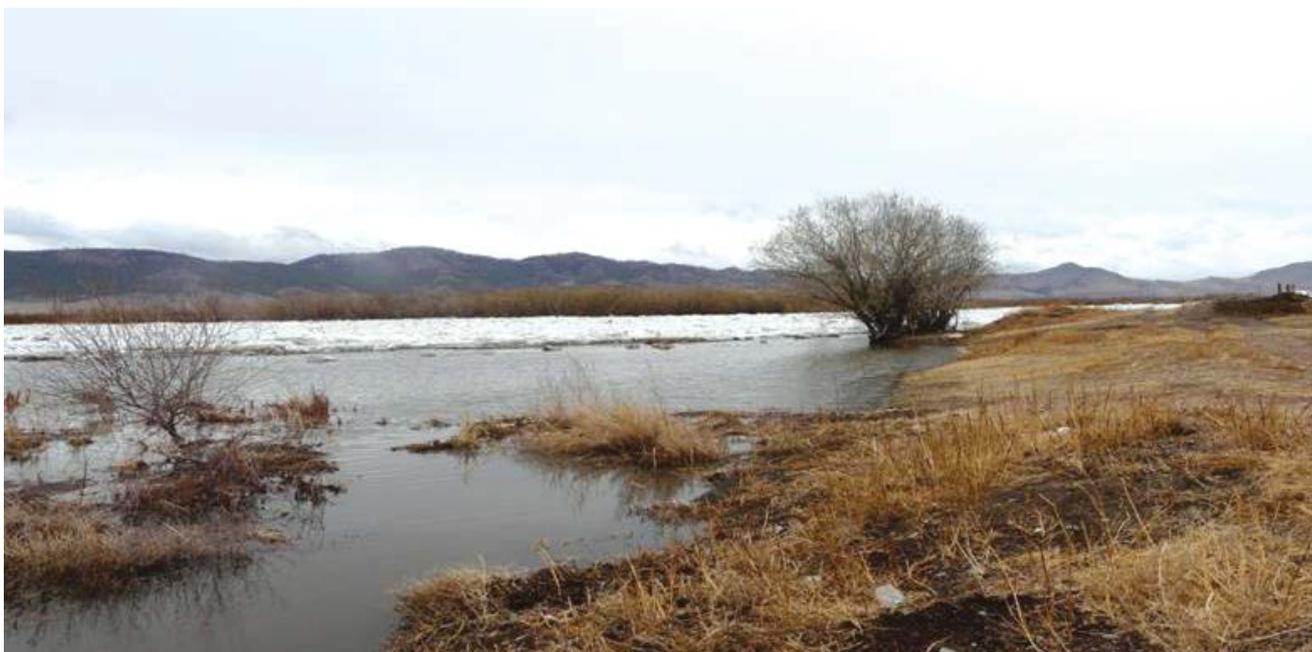
*Фото 7.3.12. Затороопасный участок, расположенный ниже с. Саратовка*
